## **Mikrobiologische Prüfung des Anstrichsystems BIOZEM Schimmelschutz auf die Eignung zur nachhaltigen Behandlung von Schimmelpilzbefallsflächen**

### **1 Zusammenfassung**

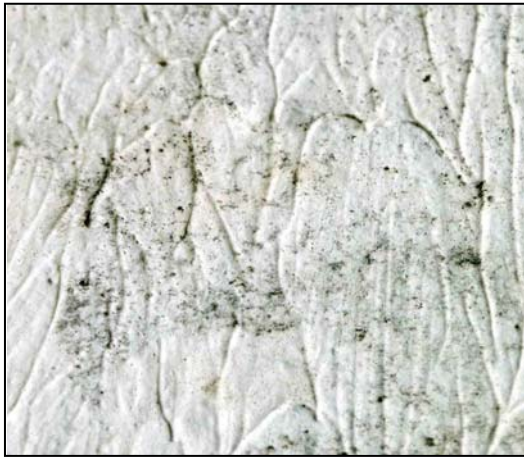
**Bild 5:** SS2 auf PB nach 18-monatiger Inkubation – „Schwärzepilze“

Bei einigen GK- und PB-Proben waren die äußeren Oberflächen nach 18-monatiger Inkubation allerdings lokal bewachsen. Auf den dunkel verfärbten Stellen wurden Bakterien, nicht weiter differenzierte „Schwärzepilze“ sowie *Acremonium* Spezies gefunden. Anhand zweier besonders betroffener PB-Proben wurde untersucht, ob derartiger Oberflächenbewuchs (in der „Wohnpraxis“ u.U. hervorgerufen durch die sukzessive Verschmutzung des Anstrichs)

durch Reinigung wieder beseitigt werden kann oder ob die Pilze in Anstrichporen einwachsen können. Hierzu wurden die Probenoberflächen mit einer Handreinigungsbürste unter fließendem Wasser geschrubbt und anschließend mit 80%igem Alkohol gespült. Es zeigte sich, dass die Pilzverschmutzungen mit dieser relativ einfachen Reinigungsmaßnahme wieder vollständig entfernt werden können (Bild 5 u. 6).

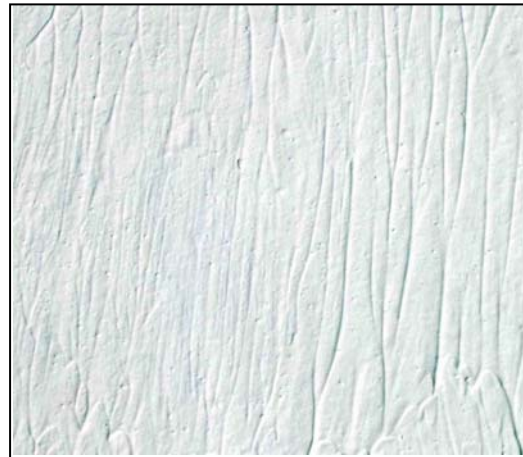
**Bild 6:** SS2 auf PB nach 18-monatiger Inkubation – nach Reinigung

In den folgenden 5 Monaten nach erfolgter mechanischer Reinigung der Oberflächen konnte erneutes Pilz- und Bakterienwachstum nicht beobachtet werden (der Versuch dauert an). Ein Einwachsen oder vollständiges Durchwachsen des BIOZEM Schimmelschutzes durch Pilze konnte bei der vorliegenden Untersuchung nicht nachgewiesen werden.
